OBJETO

Las actuaciones comprenden la rehabilitación - restauración de las 3 fachadas del edificio y el conjunto de cubierta y lucernario, estos últimos en un estado de ruina parcial .

4.1. Situación actual como herencia de las rehabilitaciones anteriores

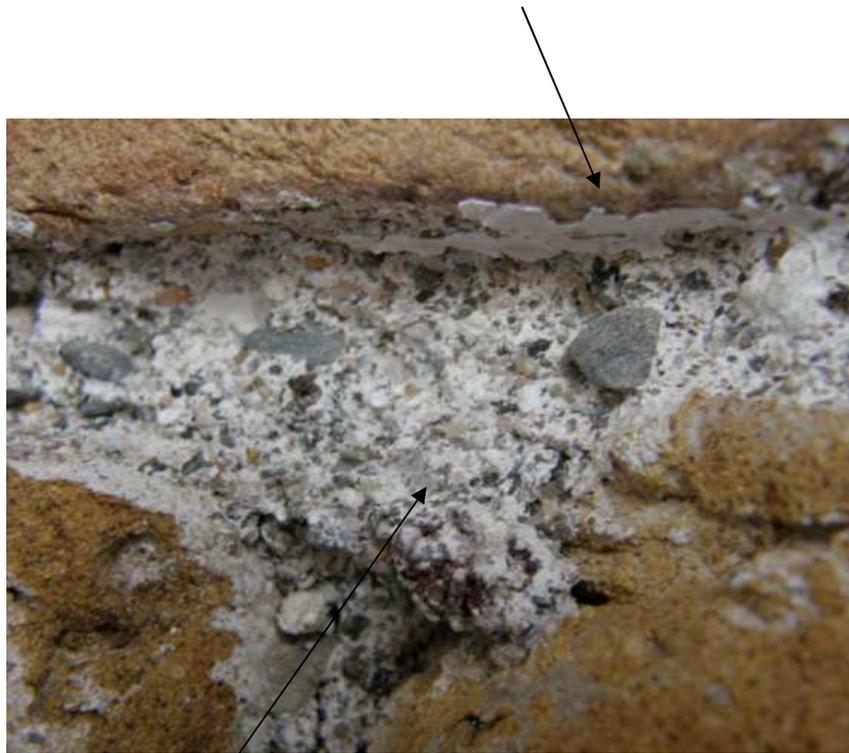
Restos de la lechada de cal aplicada entorno a 1935

En la imagen anterior se muestra no sólo los restos de la lechada de cal aplicada (a reparación de las fachadas), sino también la morfología del mortero de junta, constituido por una argamasa básica de cal aérea y arena de rambla, quizás de procedencia local y similar a la encontrada en otras construcciones antiguas de la ciudad de Águilas.

El mortero presenta restos de filitas y esquistos o pizarra, que unidos al resto de partículas gruesas, le dan una apariencia más bien tosca. También se detectan caliches debidos a un apagado tradicional y local de la cal empleada como conglomerante del mortero. El predominio de partículas gruesas del árido utilizado ha garantizado la perfecta estabilidad dimensional del mortero, y el hecho de que no se detecten fisuras en su estructura o separación en la inter-fase de unión entre el mortero y los ladrillos cerámicos.

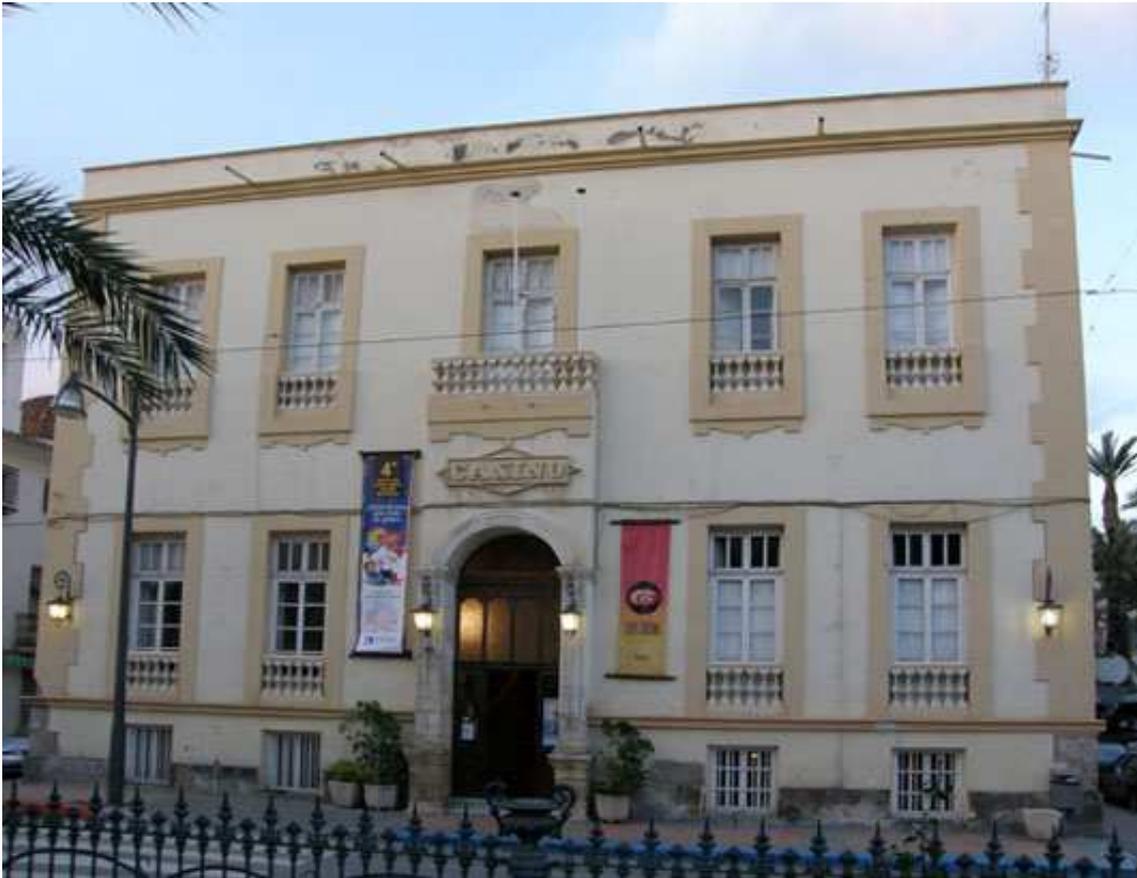
1993-2009

La rehabilitación de 1983 comprendió la reparación parcial de los revestimientos de fachada y aplicación de una capa de pintura plástica de color blanco en todas las fachadas. La cubierta no fue intervenida, salvo aquellas reparaciones puntuales dirigidas a garantizar su estanqueidad al agua de lluvias (sellado de grietas, fisuras,...).

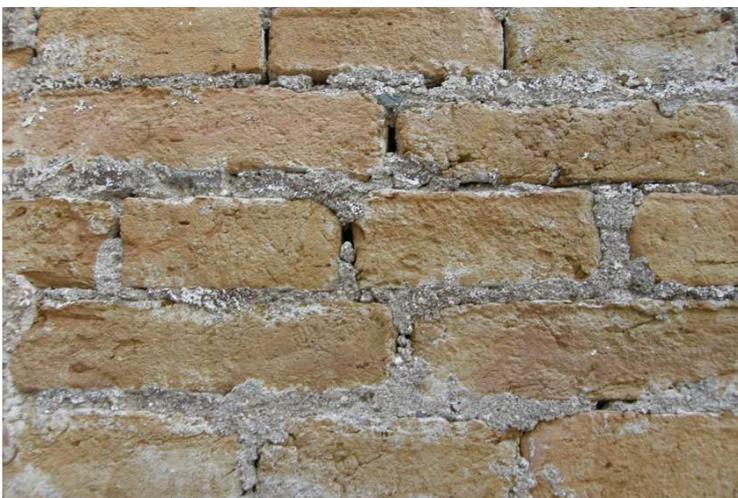
Resultado de la cata realizada en fachada oeste para la redacción del presente Proyecto

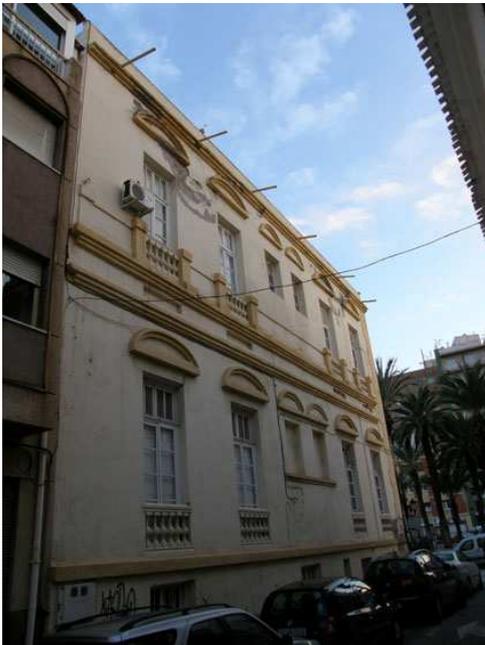
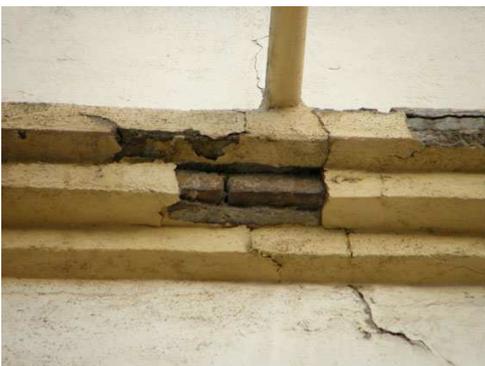
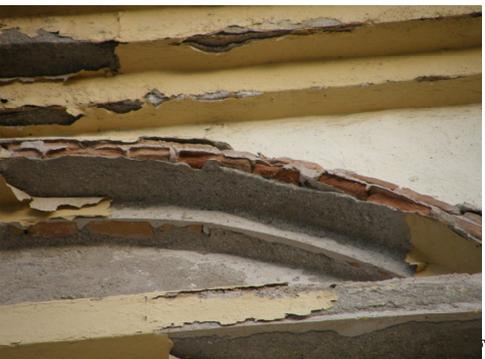
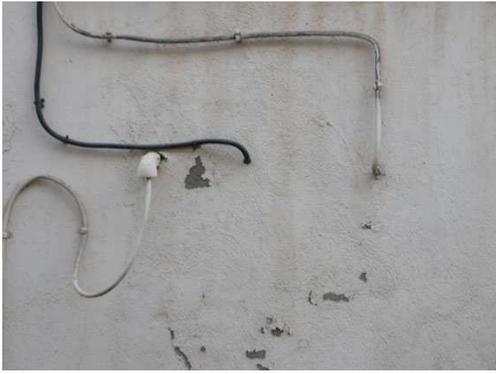
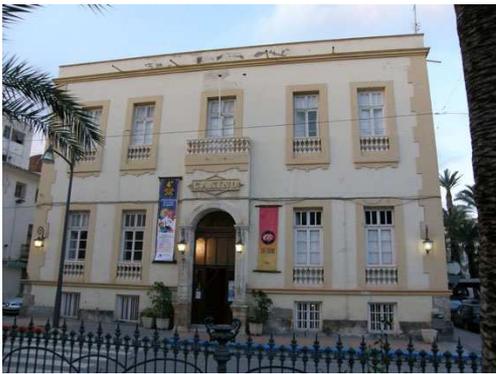
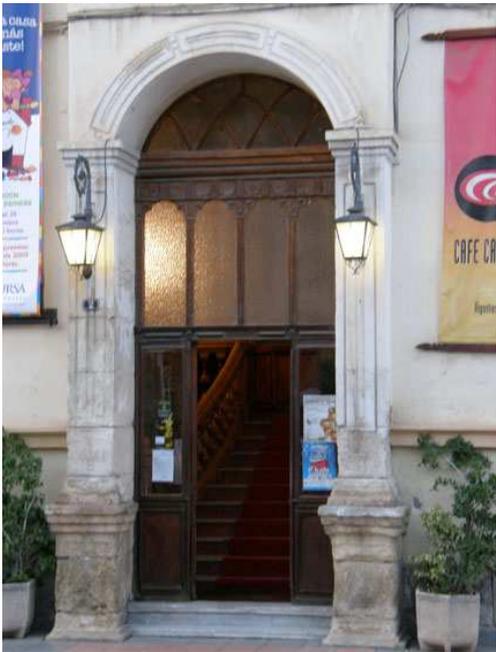
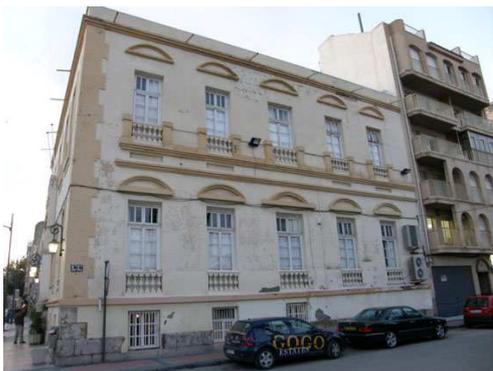
4.2. Situación actual de Fachadas.

En las fachadas, tal y como recoge en los plano 2, 3 y 4, se presenta un amplio espectro de patologías de deterioro, que serán descritas a continuación:

-Fisuras, grietas y desprendimientos puntuales de los revestimientos de mortero y pinturas de acabado.

-Humedades: Por filtración desde una cubierta maltrecha, huecos y encuentros en fachadas, por capilaridad desde el suelo, por rotura accidental de instalación de aire acondicionado; incluso, por el cúmulo de instalaciones foráneas colocadas indebidamente sobre impostas.

-Presencia de suciedad en todas sus categorías (por desaceleración de material de depósito, por arrastre, por incrustación,...).

Es por todo ello que, dentro de las prevenciones del actual proyecto, se propone la eliminación de todos los revestimientos de mortero aplicados en fachadas, realizando todas aquellas actividades constructivas – con criterio de restauración – que permitan la recuperación de la apariencia original de las fachadas en fábrica de ladrillo vista, y en perfecta armonía con el resto de materiales constitutivos (carpintería de huecos, piedra natural en el cuerpo del pórtico, zonas específicas acabadas en estuco de mortero de cal, elemento de balaustrada en piedra artificial, ...).

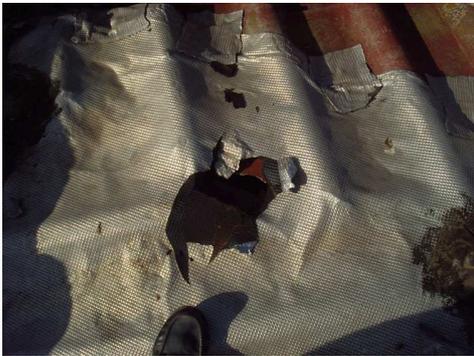
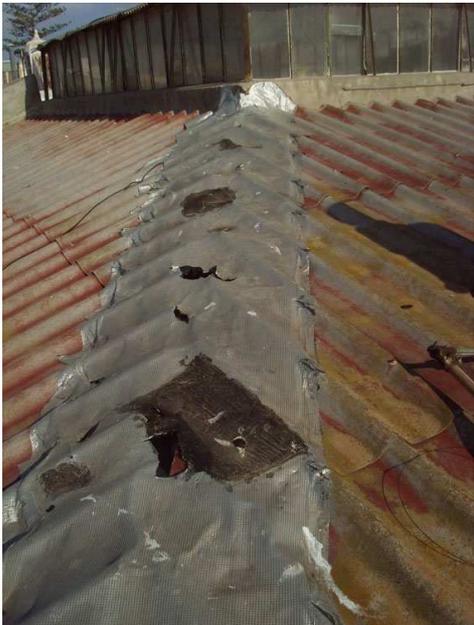
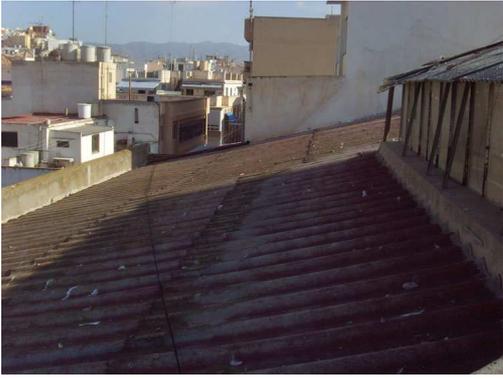
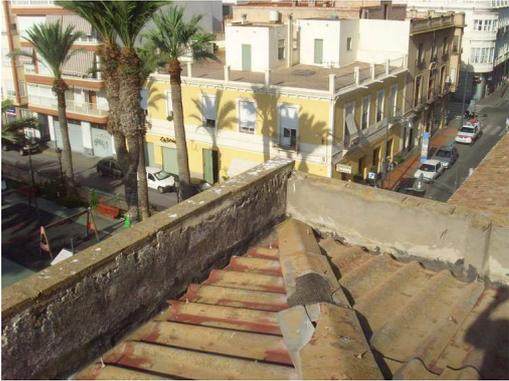
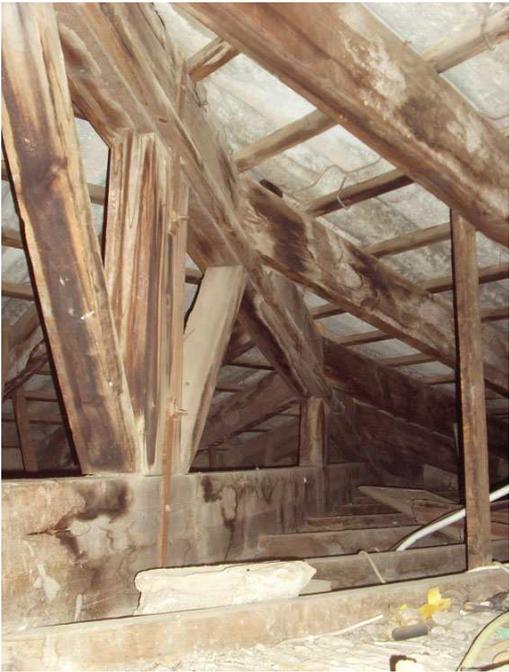
4.3. Situación actual de cubierta

La actual cubierta, conformada por placa de fibrocemento (asbesto - cemento), y sobre la que consta una reparación posterior mediante material bituminoso, ha perdido la practica totalidad de su capacidad portante y garantía de estanqueidad de la envolvente del edificio. Se observan oquedades, roturas en las chapas y deterioro por rotura y desprendimiento del bituminoso de impermeabilización aplicado en una intervención anterior

La canalización perimetral presenta las mismas lesiones.

La unión de la canalización con las cánulas metálicas de desagüe se observa mal articulada habiéndose producido movimientos relativos entre ambos elementos.

Se picarán todos los revestimientos y zonas de fábrica deterioradas de la canal perimetral para la recogida del agua de lluvias, procediendo a su restauración e impermeabilización, colocación de nuevas cánulas de desagüe metálicas incluida, siguiendo las indicaciones descritas en los planos 6,7,8 y 9.

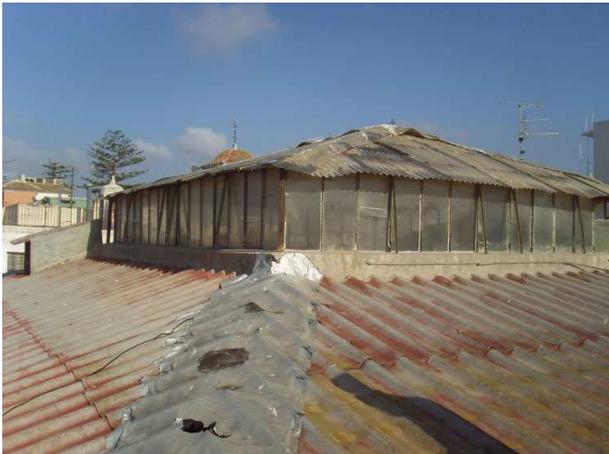
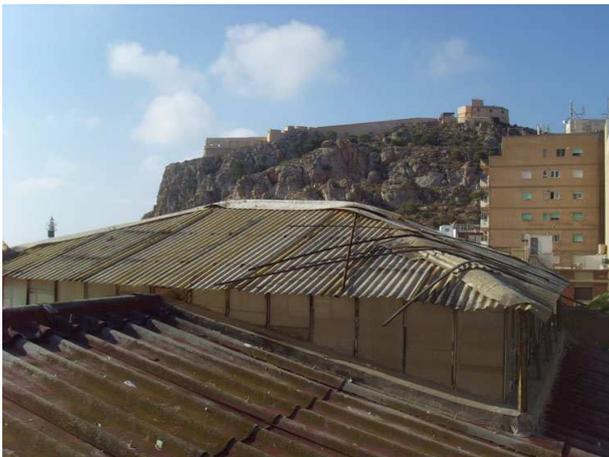
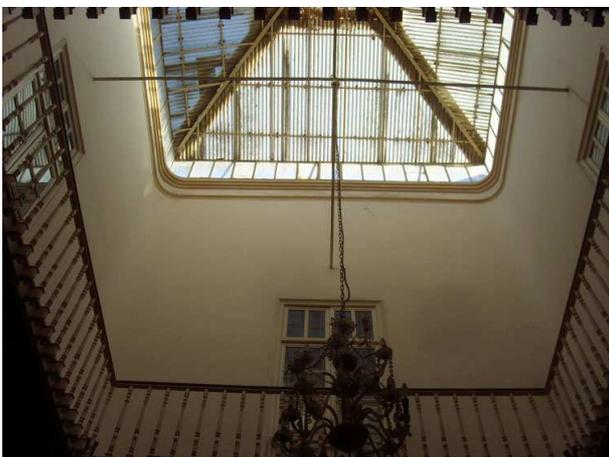
4.4. Situación Actual del lucernario.

Si bien la estructura metálica es la original, o al menos no hay referencias de que hubiese sido sustituida antes de la guerra civil, su estado de conservación es prácticamente ruinoso. Las chapas onduladas colocadas sobre el lucernario son relativamente recientes, pero presentan un estado igualmente deteriorado. Puede existir peligro de su desprendimiento, o vuelo, en presencia de ráfagas fuertes de viento, razón que conlleva a tomar las oportunas medidas de seguridad.
