OBJETO

Las actuaciones comprenden la rehabilitación - restauración de las 3 fachadas del edificio y el conjunto de cubierta y lucernario, estos últimos en un estado de ruina parcial .

4.1. Situación actual como herencia de las rehabilitaciones anteriores

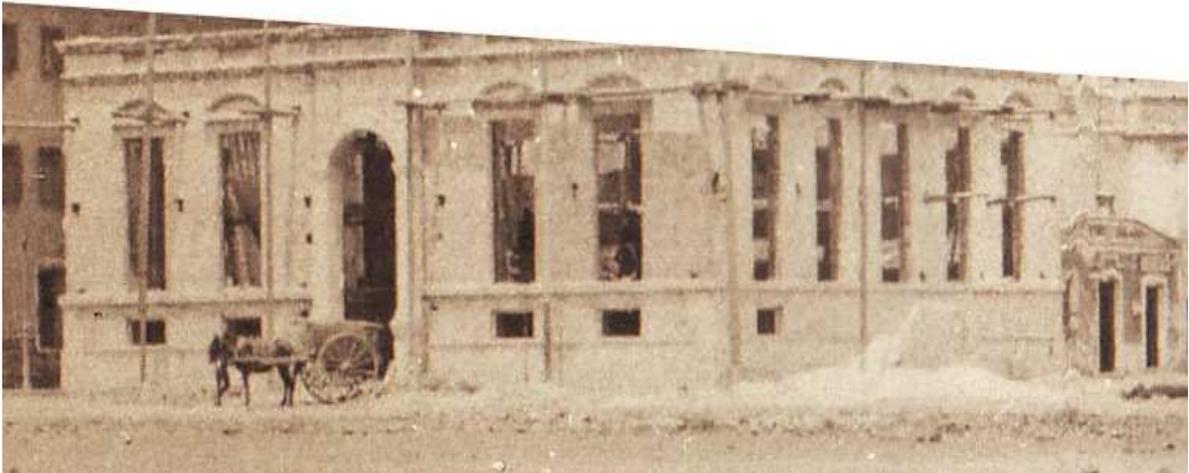
1894

Imagen de la construcción del edificio 1894.

En la imagen se observa la construcción del edificio en su estado de cerramiento hasta la planta 1ª. Se pueden apreciar el único vano inicial del semisótano en la fachada Este, paño en el que hoy se abren en total 4 huecos que arrojan luces y ventilación al bar ubicado a ese nivel: "*La Bodeguilla*".

La imagen muestra el sistema de andamiaje de la época, en el que troncos de madera se clavaban en los muros formando la base de una estructura reticular construida también en madera. En las imágenes siguientes se observa que la planta primera constaba de los arcos adintelados que hoy día se observan solo en los laterales y que este proyecto en su ambición de devolver al edificio su esencia, recupera.

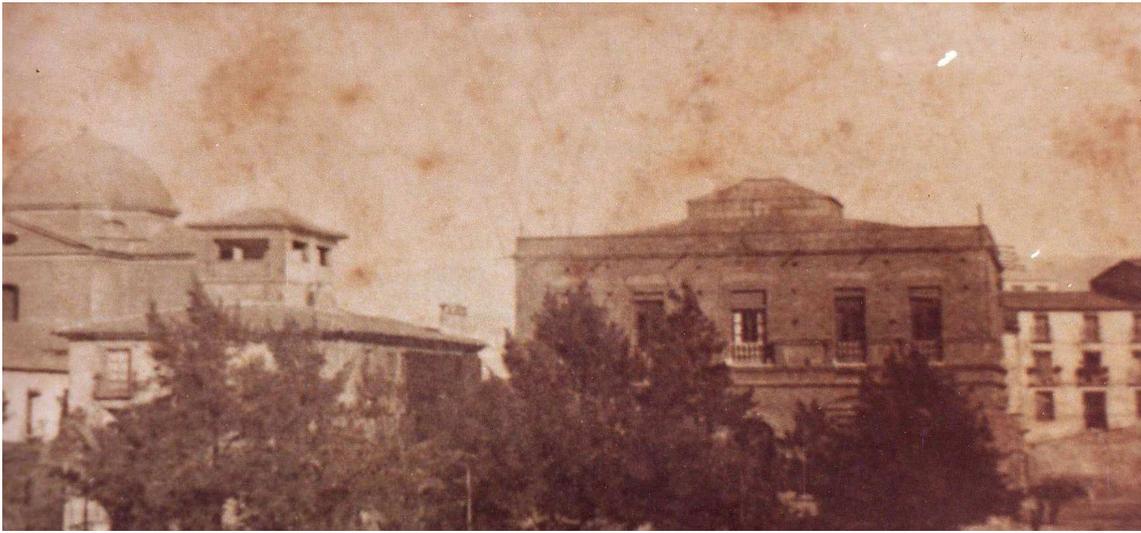
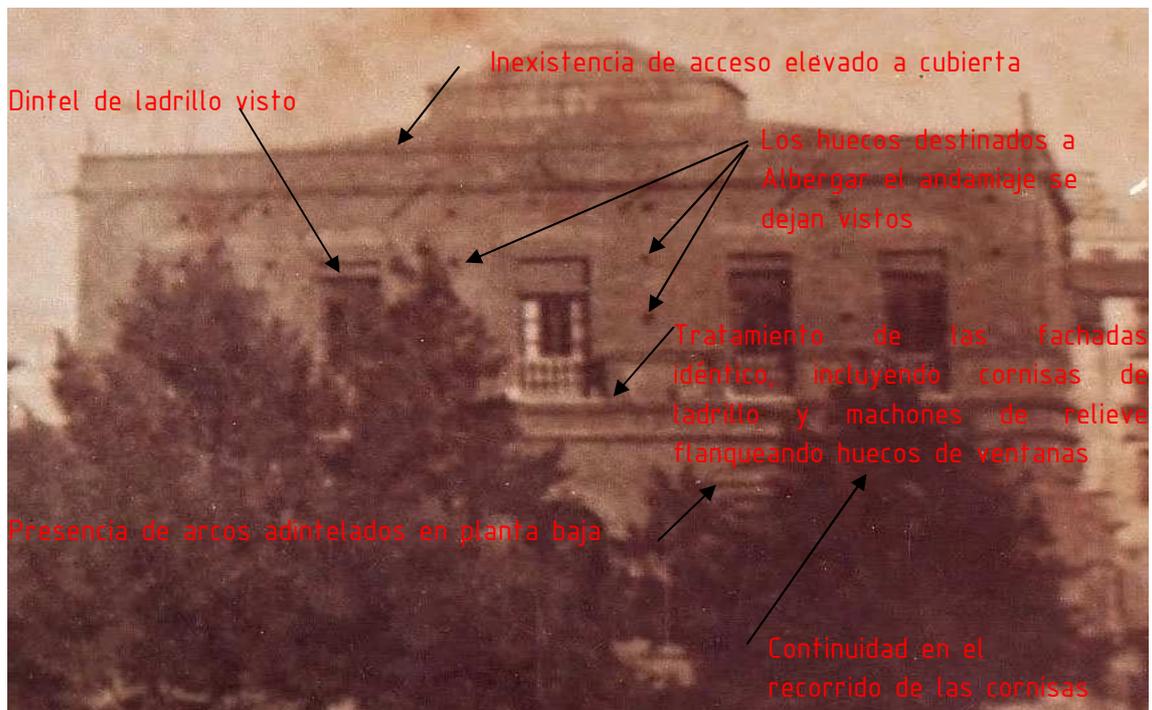
Imagen de edificio una vez terminado

Detalle de la imagen hacia 1900

La imagen hacia el año 1900, muestra el aspecto originario del edificio. Una comparativa entre el antes y el después permite detectar las variaciones sufridas principalmente en la fachada Sur, donde se ha perdido el recorrido original de cornisas e impostas. Un detalle mejor de estos elementos perdidos puede ser apreciado en la imagen de 1905. Es objeto del presente Proyecto la recuperación de los detalles decorativos actualmente ausentes en la fachada sur, devolviendo al edificio una imagen cercana a la que los creadores del edificio concibieron en su día.

En el testimonio fotográfico se detalla la carpintería en su color original (pino rojo canadiense) posiblemente tratada con barnices para madera de la época. Se observa también la presencia de persianas enrollables. No existe ninguna de las molduras ornamentales que figuran a día de hoy en la fachada principal (fachada sur). En la primera imagen es visible la rotundidad cromática del edificio sobre su entorno, el ladrillo utilizado es de una tierra sombra intensa.

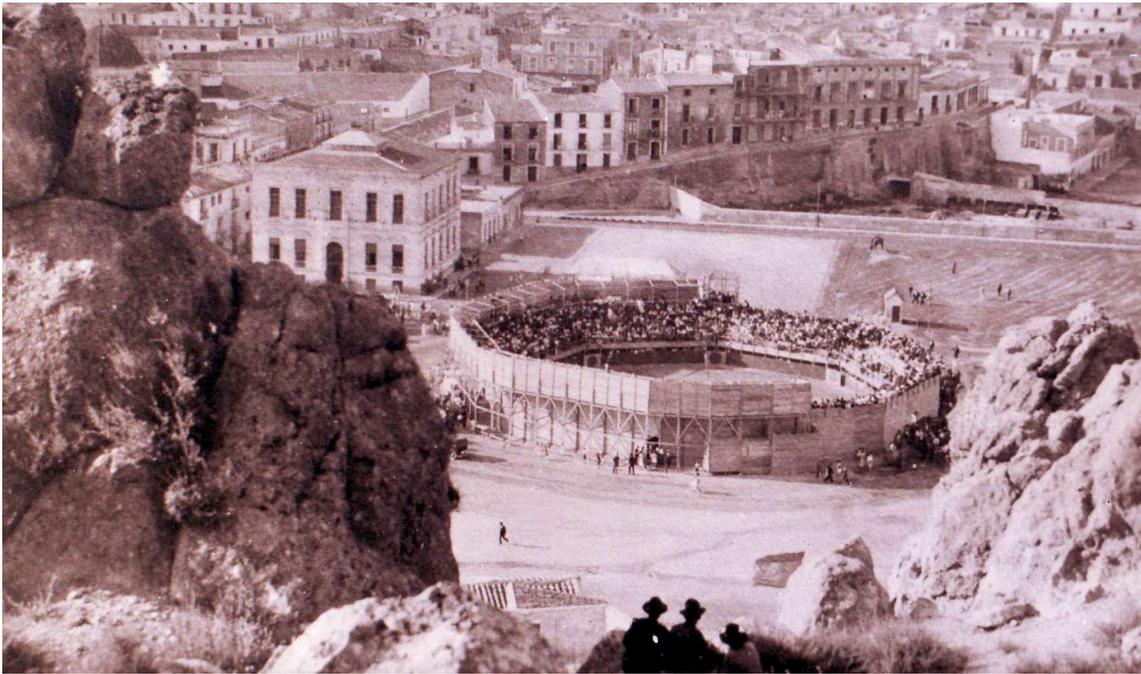
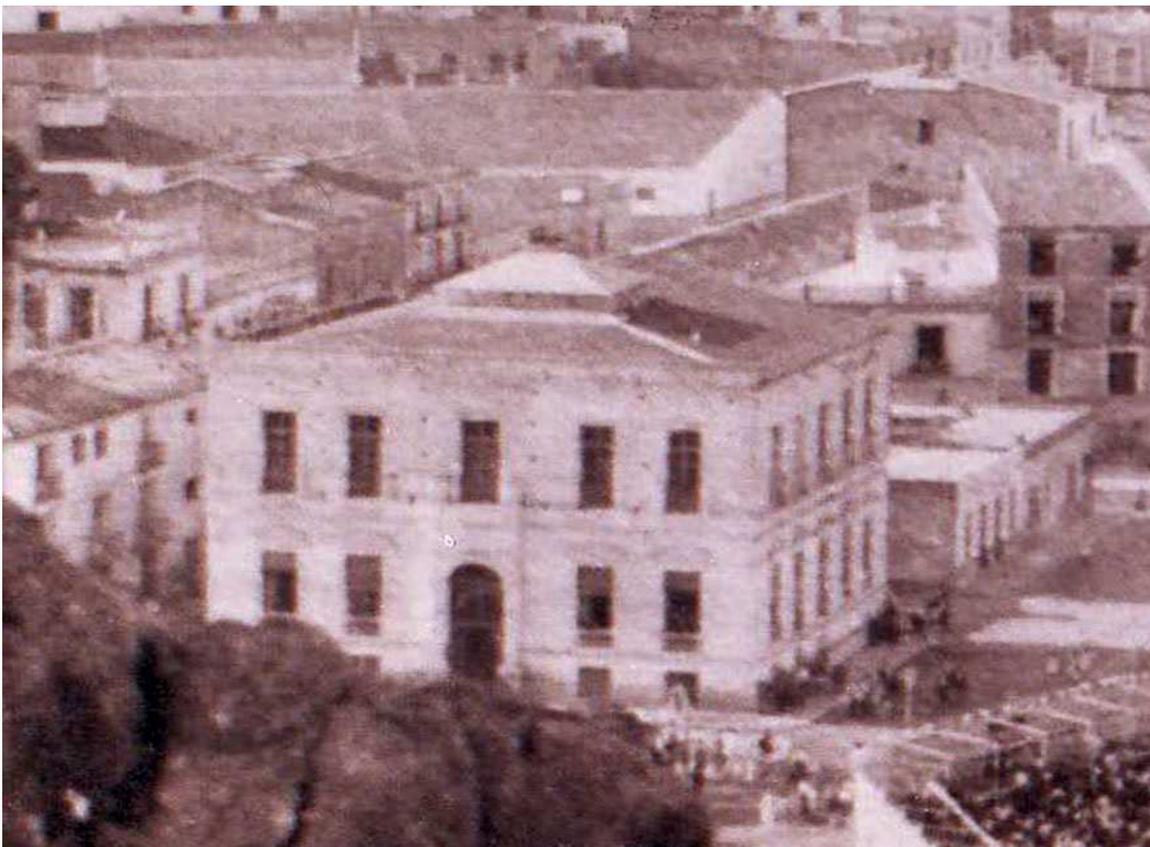
La imagen panorámica de 1935, y el detalle del edificio, muestran la apariencia del casino antes de la Guerra Civil. Se había practicado aparentemente una primera intervención restauradora de la cubierta del lucernario y sobre la fábrica de ladrillos se detecta la aplicación de un tratamiento con lechada de cal (como igualador cromático o como consolidante).

Actualmente, y bajo las capas de revestimiento aplicadas en fechas posteriores, se detectan restos de esta capa de lechada de cal aplicada hacia 1935 en todos los cerramientos de fachada.

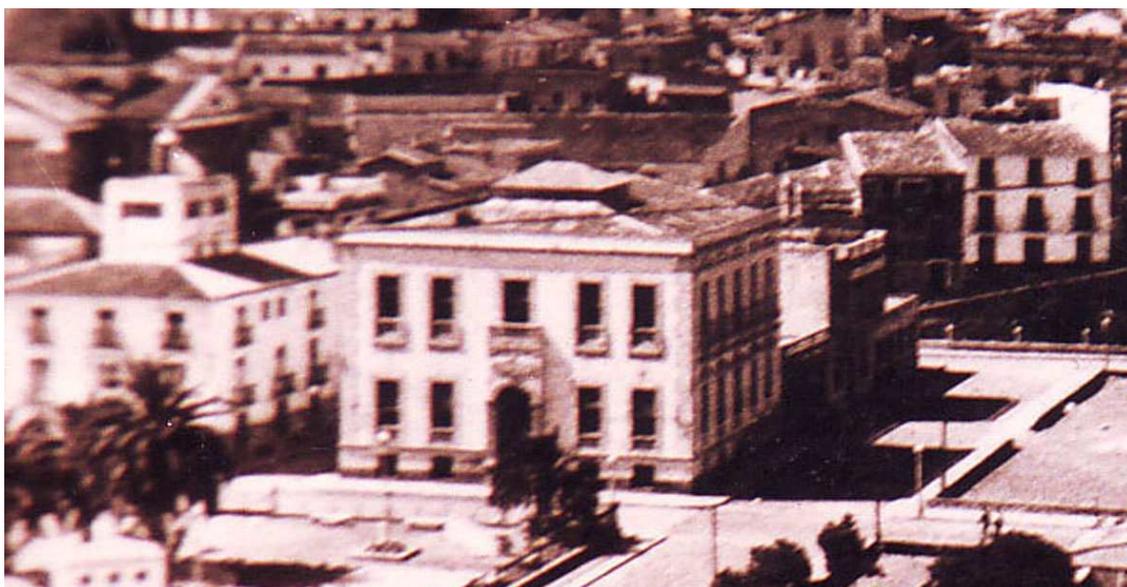
Década 1940

La Guerra Civil deja a su paso deterioros graves en la fábrica de ladrillo, más concretamente en los dinteles abovedados de la fachada Sur y partes de la balaustrada en su paño central. El deterioro de los ladrillos se debió básicamente al impacto de metralla o artillería. Todo lo anterior condujo a la primera restauración de envergadura del edificio introduciéndose cambios significativos en la morfología de sus fachadas. Todas ellas fueron revestidas con mortero de cal o morteros de cal - cemento (bastardos), aplicados en dos capas (regularización y revoco) con acabado fratasado fino. Los elementos parietales (dinteles, cornisas y molduras sobre huecos), fueron también revestidos con mortero.

Debido a los criterios seguidos durante esta intervención se logró una fachada descontextualizada carente del ornato con el que fue concebida, y por tanto descarnada. El estado de basicidad y mono-cromatismo resultante es compensado por la implantación de elementos ornamentales nuevos, siguiendo argumentos decorativos propios del momento:

- Las jambas de ventanas se recrecen, tapando los dinteles originales, bien abovedados al exterior, bien embebidos en el muro.
- Se recrecen las esquinas de la fachada Sur, con un cajeadado que evoca una construcción de sillares, trastornando la esencia constructiva del edificio (fabrica de ladrillo)
- Se repara la cubierta con chapas de fibro-cemento.
- Se construye el actual cobertizo de acceso a cubierta (anteriormente solo existía una escotilla).
- La carpintería, en continuidad al acabado, se pinta en blanco.
- Se moldea los actuales ornatos de cemento, a la "moda" de la época, surgiendo de esa forma el nombre de "casino" con tipografía propia de los años 40, así como los remates inferiores de balcones.
- Se produce el cambio dimensional de huecos de la planta semisótano.

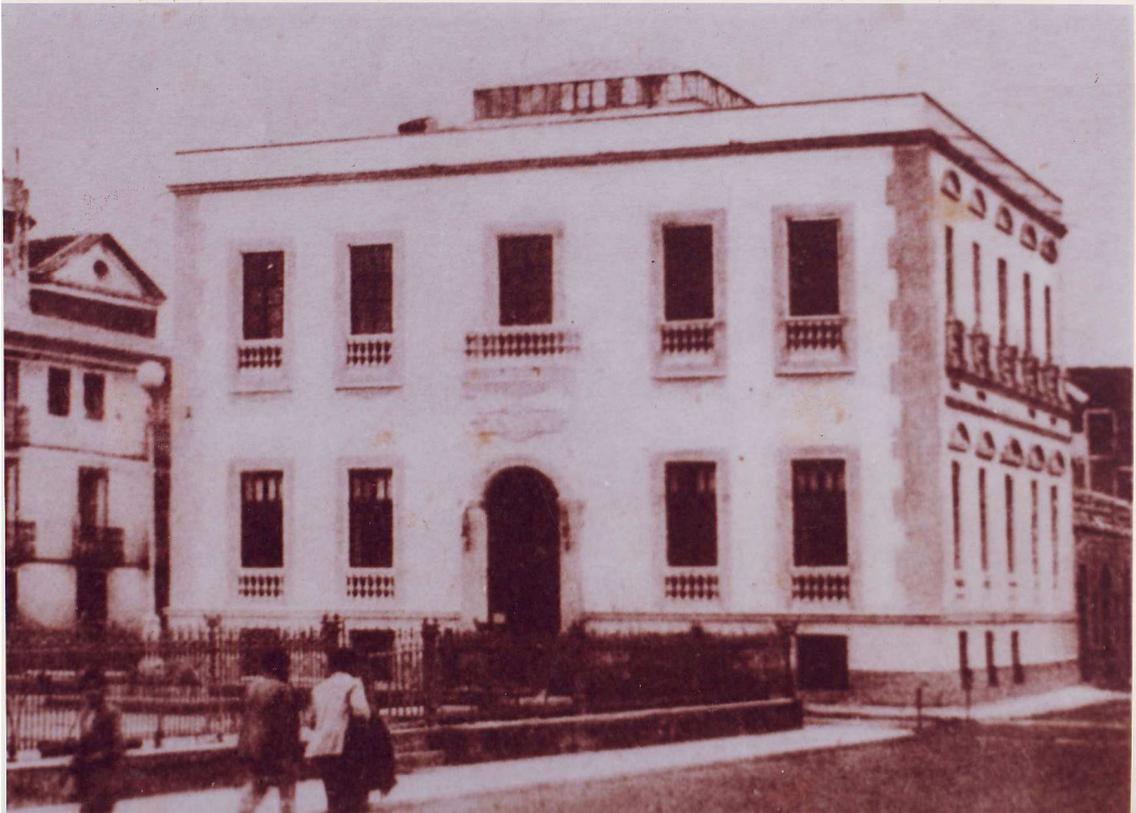
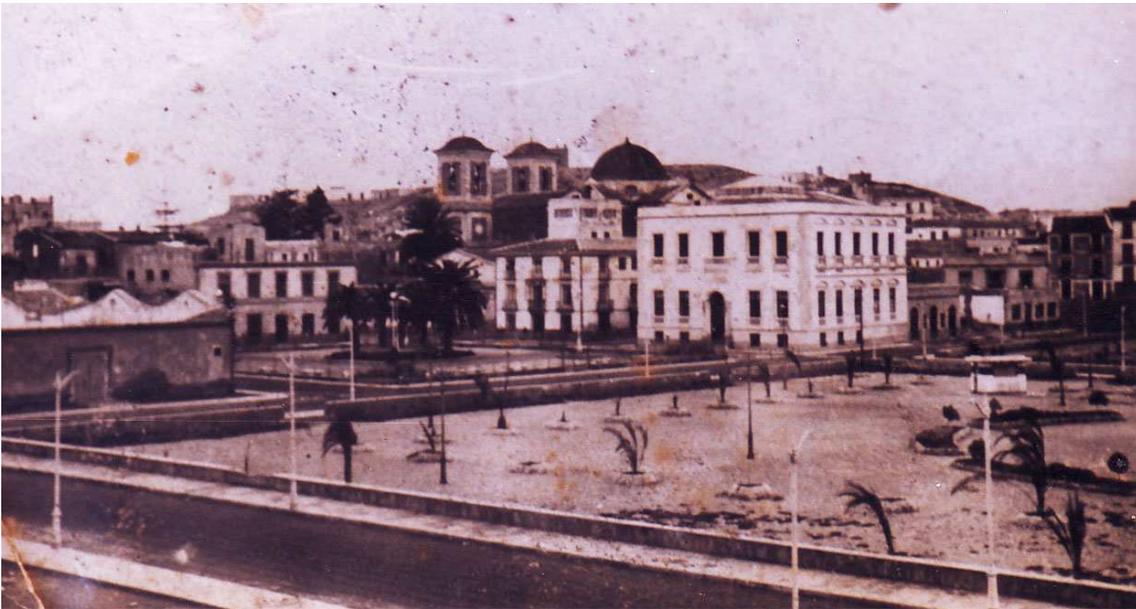
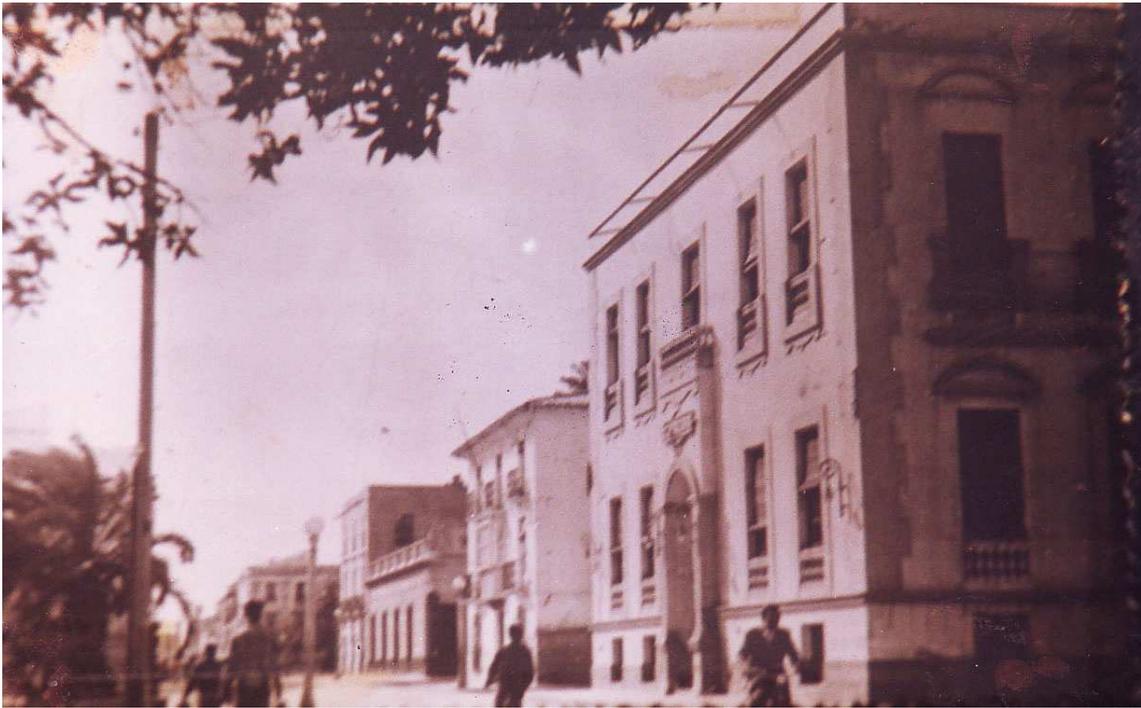
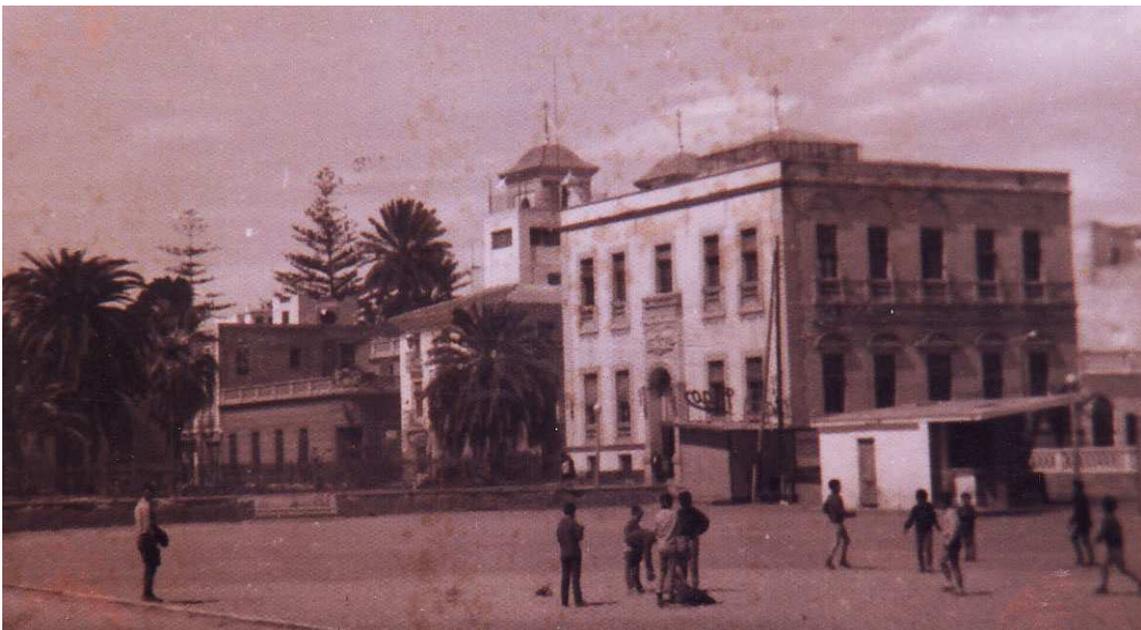
Década 1950-1960

La sucesión de imágenes de los años 50 y 60 del pasado siglo muestran una estabilidad en cuanto a reformas exteriores se refiere. Quizás se realizaron intervenciones puntuales incluyendo el repintado de las fachadas mantenido en color blanco.

Cabe destacar, en relación con el comentario anterior, el deterioro que sufre el edificio en cuestión de 20 años (desde 1940 hasta los años de la década de 1960), observando como la pintura aplicada como acabado aparecía desprendida y el revestimiento de las partes altas se presentaba parcialmente deteriorado.

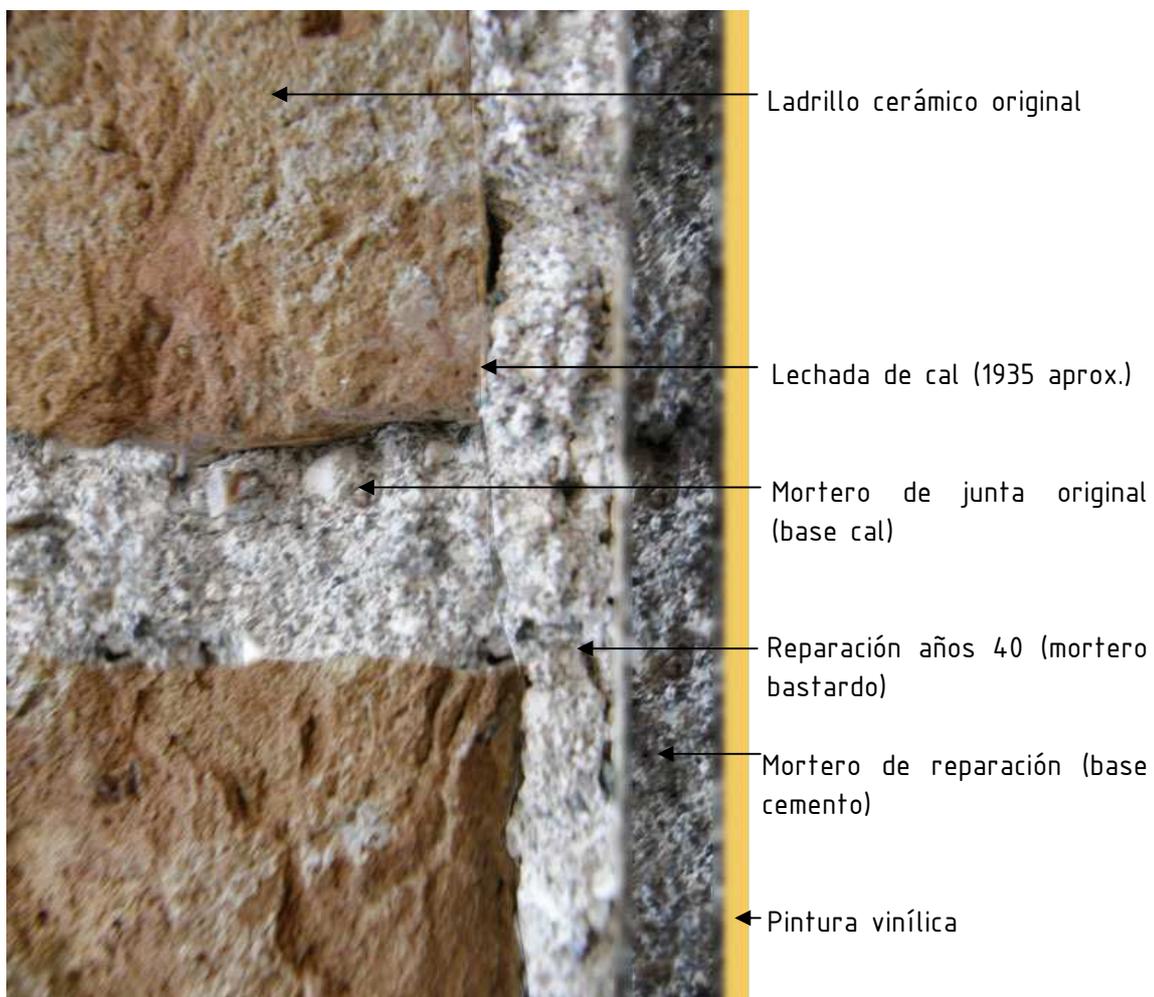
Sección de corte

Resultado de la cata realizada en fachada oeste para la redacción del presente Proyecto

En las fachadas, tal y como recoge en los plano 2, 3 y 4, se presenta un amplio espectro de patologías de deterioro, que serán descritas a continuación:

-Fisuras, grietas y desprendimientos puntuales de los revestimientos de mortero y pinturas de acabado.

-Humedades: Por filtración desde una cubierta maltrecha, huecos y encuentros en fachadas, por capilaridad desde el suelo, por rotura accidental de instalación de aire acondicionado; incluso, por el cúmulo de instalaciones foráneas colocadas indebidamente sobre impostas.
